## **RAPPORTAGE IDENTIFICATIE ASBEST**

Document nr. : 1518488/1/1.1

Aangeboden door : BOOT Organiserend Ing.buro B.V. (2)  
Monstergegevens : Alliander, asbest, MSR's type A (vanaf 1 maart 2015): 5000607 MSR Stephensonstr.

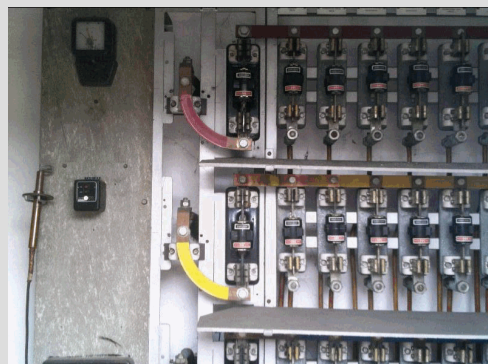
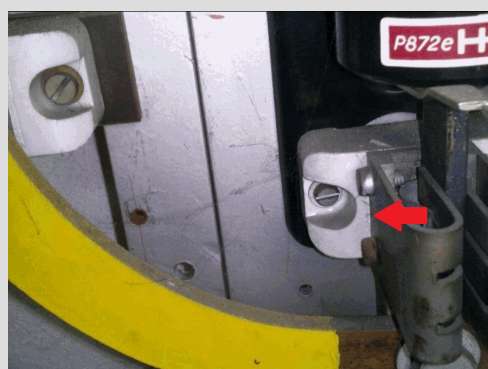
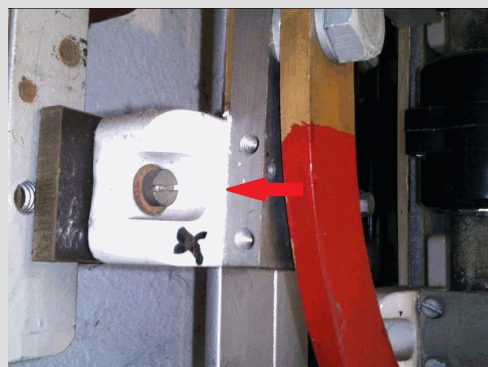
| <b>Element</b> | Isolatieplaatje |
| Structuur | Niet hechtgebonden |
| Conditie | licht beschadigd of verweerd |
| Risicoklasse | 3 (2) |
| Analyse | chrysotiel 30 - 60 %<br>(cert.1518488/1/1.1 ) |

| Adres | Gebouw | Ruimte | Hoeveelheid |
|---|---|---|---|
| - | Gebouw I | LS ruimte | 51 stuk(s) |

**Opmerking** Het betreft isolatieplaatjes tussen porseleinen afstandhouders en achter de voeding van het LS rek. Indien de isolatieplaatjes zonder te bewerken m.b.v. een glovebag verwijderd kunnen worden, kunnen de werkzaamheden uitgevoerd worden in SMA-rt risicoklasse 2. Als dit niet mogelijk is dan vallen de werkzaamheden in SMA-rt risicoklasse 3.
